CAFÉ 1885. REHABILITACIÓN E INTERIORISMO DE LA
ANTIGUA JOYERÍA ALADRÉN.

Calle de Alfonso I 25, Zaragoza

C R O N O T O P O S

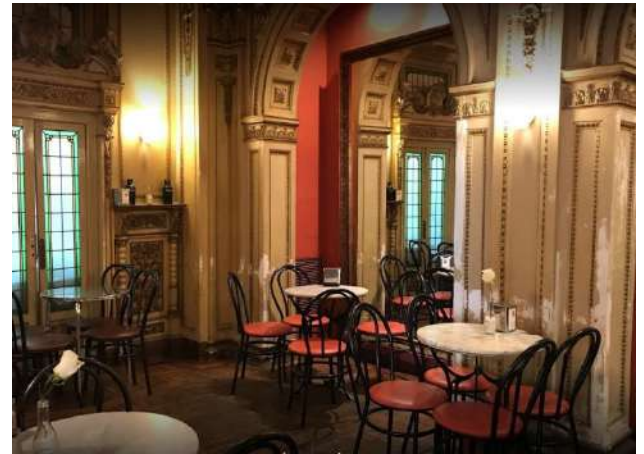
En cuanto en el exterior del local los trabajos principales de restauración de fachada han consistido en quitar capas hasta llegar a la original, donde hemos encontrado hasta diez capas de historia 10 CRONOS diferentes.

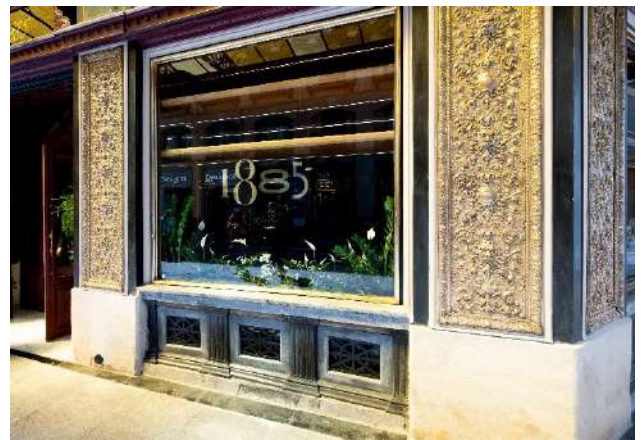
La sala principal, espacio central del Café 1885, cuenta con unos artonados de escayola en el techo, molduras y elementos decorativos tallados en madera y suelo de mármol. Nuestra intervención principal es lo que comprende el espacio de barra y contrabarra. Además de la vegetación e iluminación que juegan un papel muy importante. La vegetación aparece en fachada, como un filtro entre interior y exterior. La sala principal se ilumina con un led perimetral que enfatiza el artonado original, las baldas de madera en fachada aparecen retroiluminadas y finalmente la iluminación más importante aparece en la barra con cinco lámparas decorativas y el mármol que conforma la barra retroiluminada.

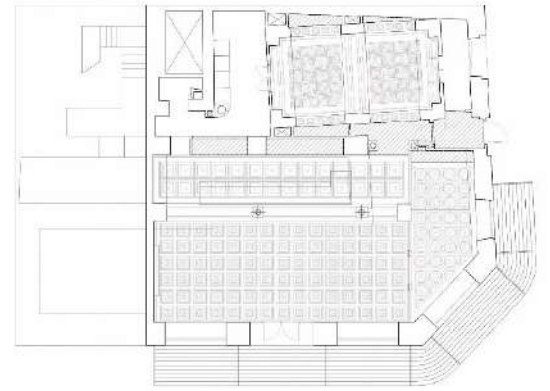
Planos arquitectónicos.

Planta con los techos casetonados.

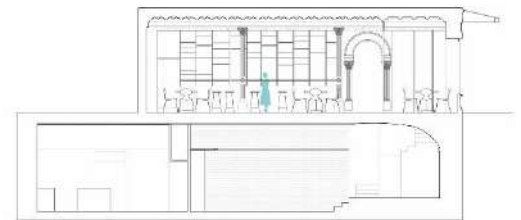
Planos arquitectónicos.

Sección Sala Principal junto con el sótano y sección Sala Luis XVI (sección superior).

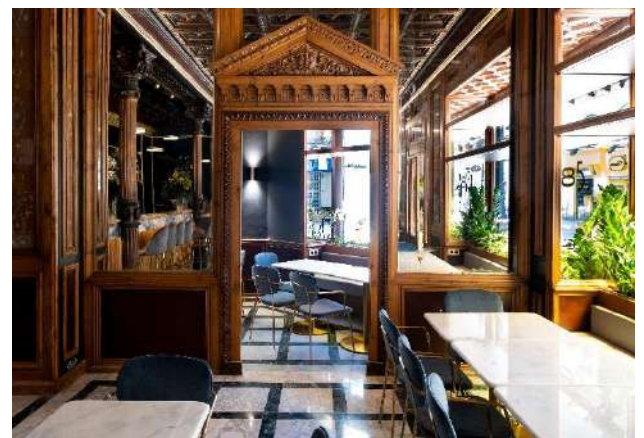
El tercer espacio es la sala Luis XVI, construida en los años 60, más reciente que la sala principal y el despacho de 1885. La sala cuenta con artesanados de escayola tanto en paredes como en techo, acorde al estilo vienes de la época. El estado de la sala era el más deteriorado del proyecto, por lo que ha habido que restaurarla por completo. Como iluminación se colocan unas lámparas que permiten iluminar puntos singulares del artesanado, una iluminación más teatral con unas lámparas muy contemporáneas configuradas por unos tirantes y pequeños focos móviles.
